## PROYECTO DE RESTAURACION PLAZA MAYOR DE CHINCHON

*El acondicionamiento externo de un recinto histórico privilegiado*

Entre 1990 y 1992 se realizó el Proyecto de Restauración previsto para la Plaza Mayor de Chinchón, catalogada desde 1974 con el Grado uno de Protección Integral dentro del Conjunto Histórico declarado. Su objetivo consistió en la remodelación y ordenación general del recinto mediante un conjunto de intervenciones que han supuesto, entre otras cosas, la eliminación del tráfico rodado sobre su empedrado tradicional.

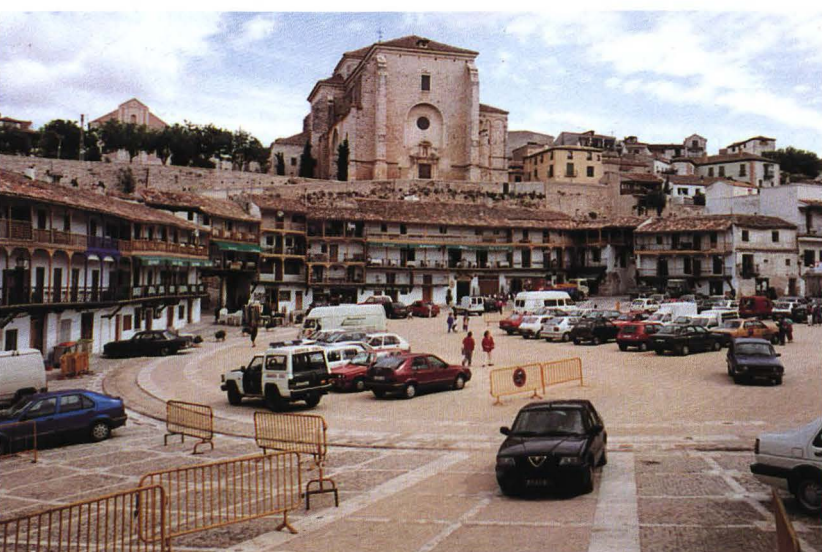
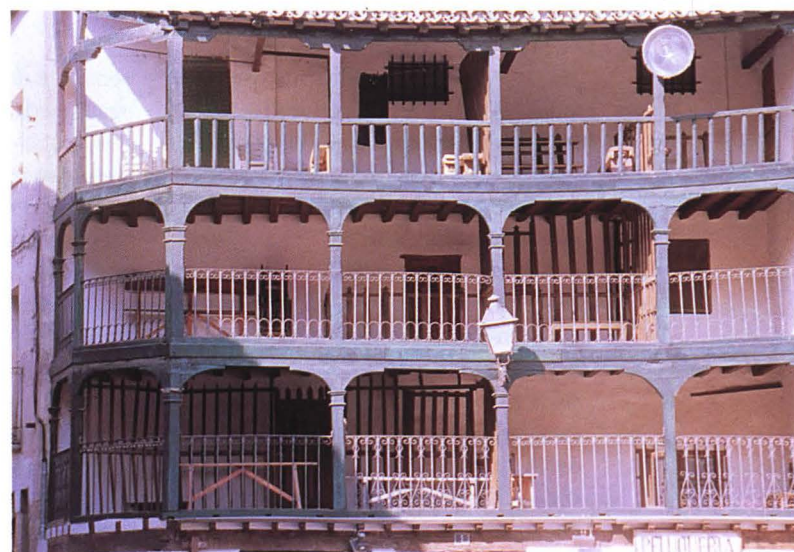
Una imagen de las casas, la mayoría convertidas en comercios y restaurantes, y abajo detalle de algunas galerías en su estado original y el aspecto antiguo de la plaza, transformada en una especie de aparcamiento público

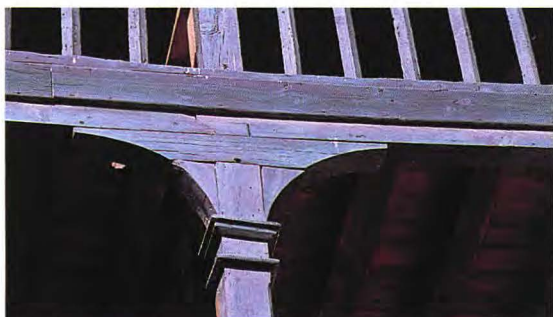
Detalle de pie y zapata tras las obras de restauración

Para el tratamiento de las maderas de la estructura de los claros, se realizó un estudio detallado y minucioso de

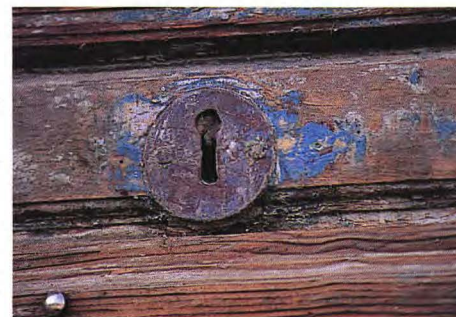
todas y cada una de ellas mediante análisis químicos y microscópicos de estratigrafía que permitieron conocer exactamente cuál era la composición de las pinturas. El tratamiento consistió en un lijado de la superficie hasta llegar al poro abierto eliminando impurezas, y un posterior pulverizado a presión con productos repelentes de la humedad, insecticidas y fungicidas. En los casos de mayor deterioro se procedió al corte de la zona afectada realizando, en obra o en laboratorio, un tratamiento de inyección del producto mencionado y un posterior repiece con madera similar igualmente tratada. Asimismo, se propuso pintar los claros con la composición y las colas de la pintura original, siempre que no fuera nociva para el estado de conservación de las maderas. Los estudios estratigráficos sobre ella demostraron la existencia de un color tradicional en la cultura manchega, el azul Albayalde. Pero la polémica

Estratigrafía de las diferentes capas de pintura

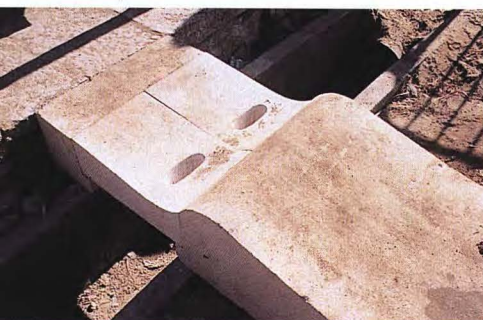
Detalle de las canaletas para la recogida de agua

Así, se propusieron dos redes con diferente finalidad: una de tres arquetas-sumideros que recorren la plaza en sentido perpendicular a su pendiente para recoger las aguas superficiales (reduciendo notablemente la llegada de éstas a los edificios afectados), junto con un ramal para disminuir el paso de las aguas por el acceso desde la calle José Antonio; y una segunda red subterránea de drenaje general pensada para bajar el nivel freático por debajo de las cimentaciones de los edificios afectados, con un ramal perimetral menor que rodea a aquéllas y absorbe todas las aguas de capilaridad.

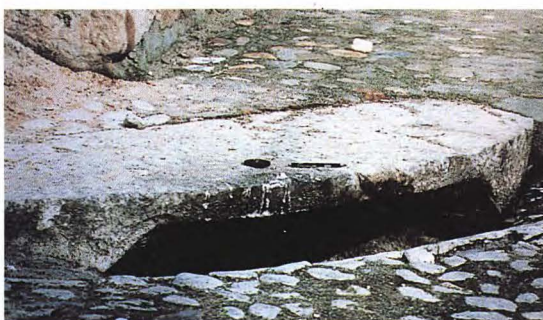
Imagen del sumidero original de la Plaza Mayor

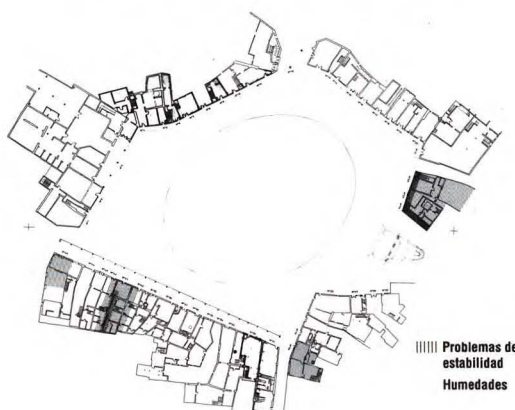
El sistema de recogida de aguas era insuficiente debido a la pendiente pronunciada de la plaza: aquella discurría de este a oeste y llegaba a introducirse directamente en el interior de algunas viviendas, produciendo humedades en sus muros y lavando a su paso las paredes de los exteriores colindantes.

Además, también se producían humedades por capilaridad en los muros de la fachada noroeste debido a un problema de nivel freático, o de conducciones subterráneas de agua, y también como consecuencia de las

Por otro lado, la estabilidad de los claros era muy precaria y su uso en los festejos populares, durante los cuales la sobrecarga aumentaba considerablemente, los hacía muy peligrosos. De ahí que se recomendara la prohibición temporal de su utilización. La necesidad de una revisión permanente era obvia.

Dibujo con las humedades y los problemas de estabilidad

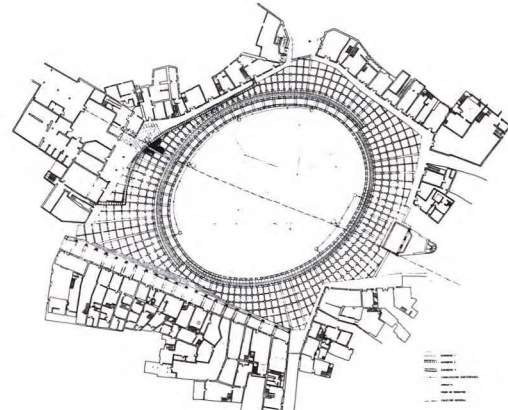
Planta baja con el trazado del saneamiento

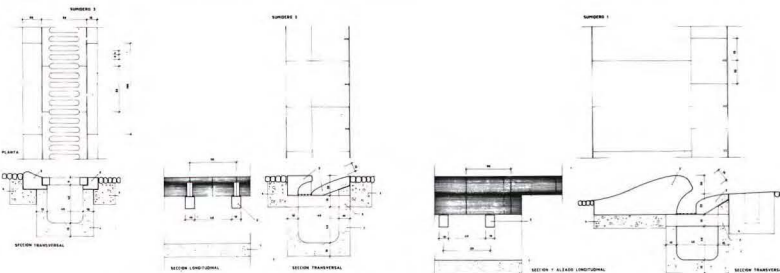
Detalles constructivos de los diferentes tipos de sumideros que recorren la plaza

llado complementario al existente, e inspirado en los motivos de las viejas bocas que se empleaban en el pueblo, con brocales de gran tamaño que dibujaban en la plaza las líneas fundamentales de recogida de agua.
