Restauración de la Seo de Zaragoza.

Arquitectos: Luis Franco Lahoz y Mariano Permán Gavín.

Fecha de proyecto: 1991.

Fecha de obra: 1992-1998.

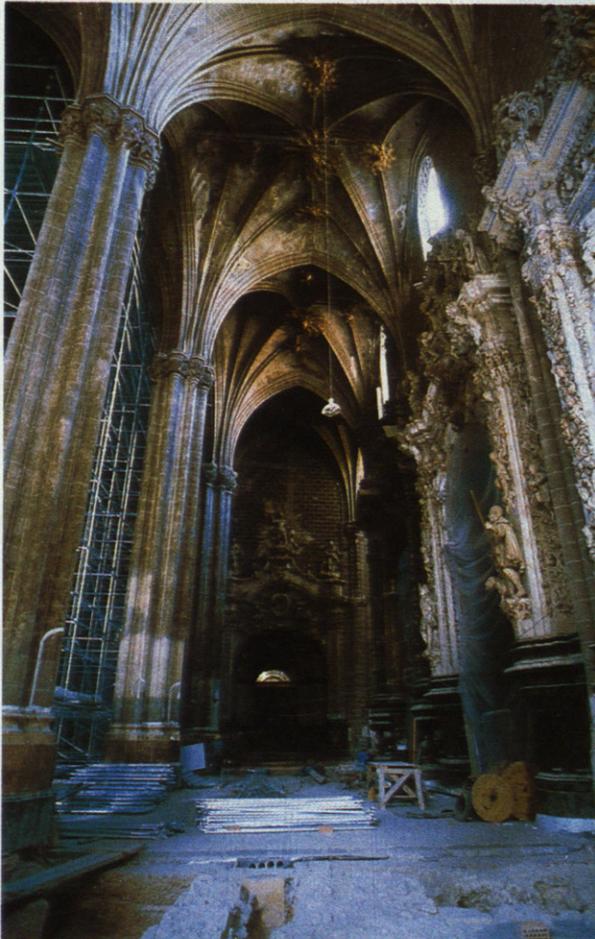
Nave de la Epístola hacia la portada de la Sacristía. Después de la restauración.

La restauración del espacio interior consistió en la limpieza en seco de los paramentos y decoraciones del polvo y de la suciedad acumulada, que adherida a todas las superficies ocultaba el color natural de los yesos, lechadas y policromías. Se repararon las numerosas grietas de muros, plementos y nervaduras de las bóvedas y se reintegraron las pérdidas de volumen más importantes en cornisas y decoraciones en bóvedas y columnas.

El yeso de revestimiento, una vez eliminada en seco la capa de suciedad que lo recubría, se nos presenta sin pintura, con toda la dignidad y riqueza de su textura, y con la limpia pátina que le deja el paso del tiempo. Sobre su superficie, sólo el despiece isódomo, pincelado "al romano", no remite a la época en que en Aragón el renacimiento pugna por emerger en una nueva etapa de la historia. Asimismo se han limpiado y restaurado las portadas y las embocaduras de las capillas laterales y el trascoro

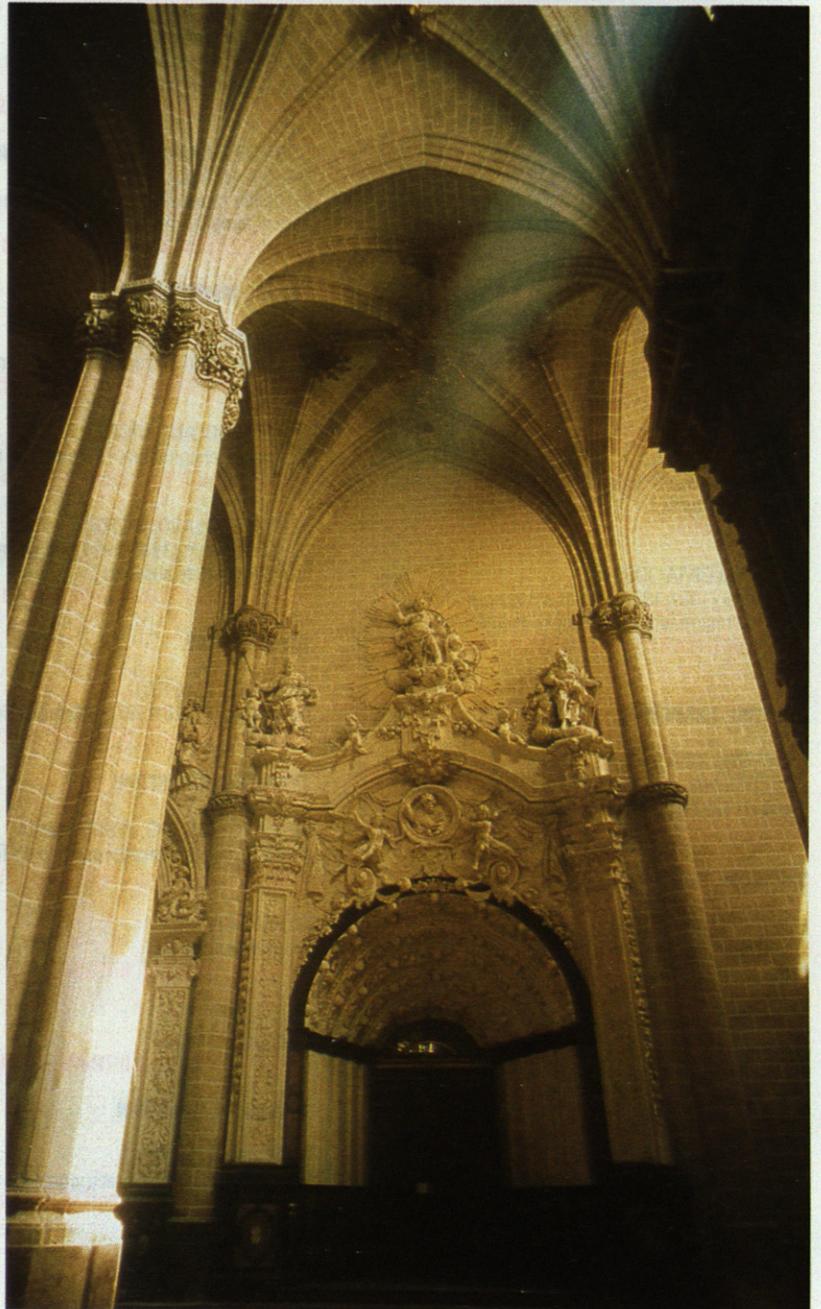
Idem, antes de la restauración.

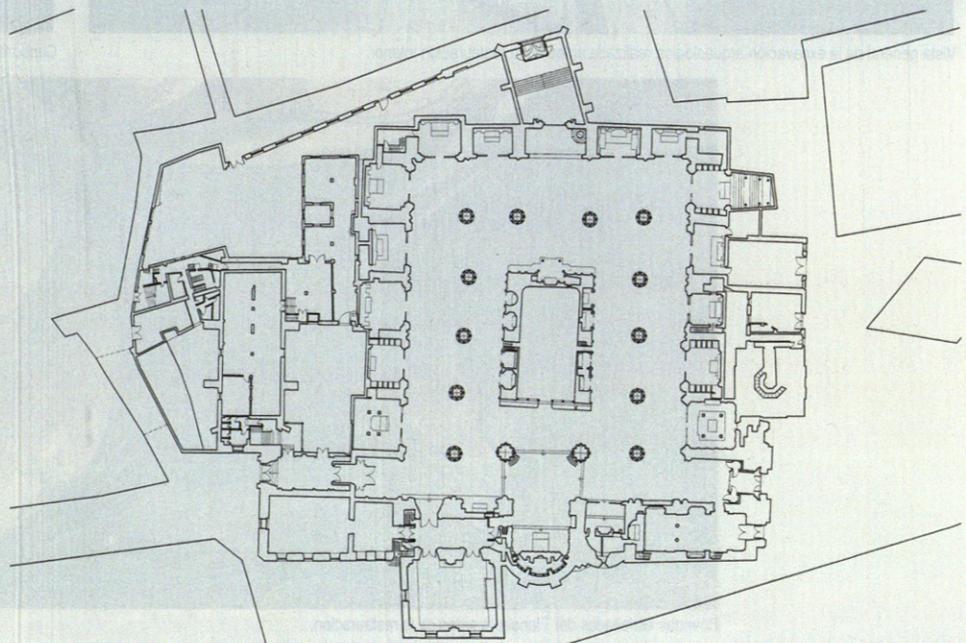
Planta general con las entradas/cancelas modificadas.

Los únicos cambios importantes que se han realizado han afectado a las cancelas del atrio de San Agustín en la calle Pabostría y a la de acceso por la plaza de la Seo; en esta última se han sustituido la muy elemental anterior, por otra nueva con placas de bronce, adecuada a la importancia de este acceso y que resuelve además la transición entre el exterior y el interior manteniendo a la vista las restauradas arquivoltas de la portada mudéjar. En el primer caso, el traslado de las magníficas puertas ha configurado un cortavientos en su ubicación más natural y ha liberado la excelente portada renacentista sobre la que antes se adosaba, que de este modo se puede contemplar en su totalidad, enmarcando el acceso al templo desde el que debería ser su incorporación principal, y recuperando la perspectiva de la secuencia del eje longitudinal de la Catedral, con el baldaquino del santo Cristo y el trascoro, la luz penetrante del cimborrio y en el fondo el plano del retablo mayor iluminado desde lo alto.

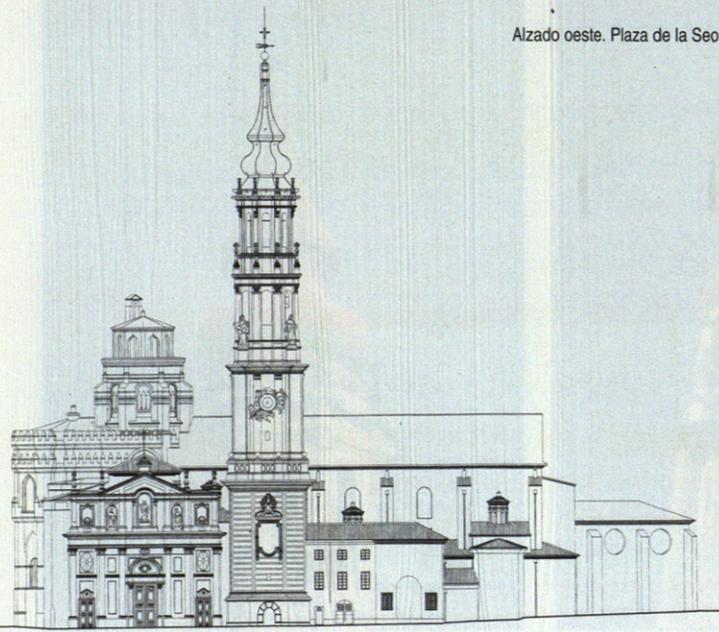
Alzado oeste. Plaza de la Seo.

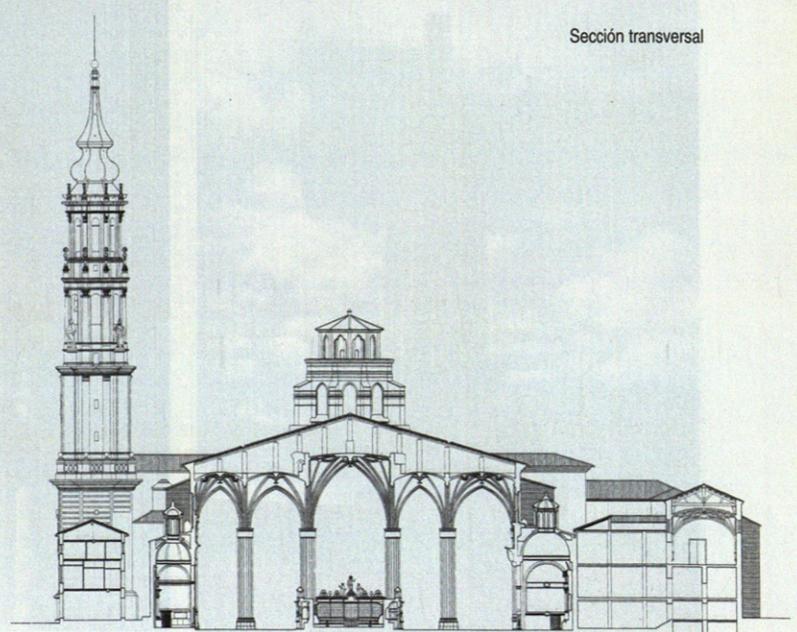
Sección transversal

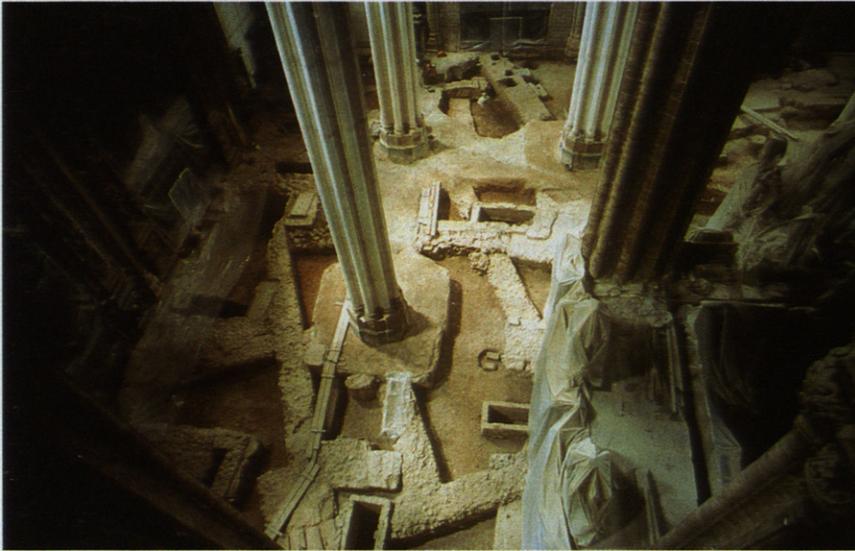
Vista general de la excavación arqueológica realizada antes de la restauración interior.

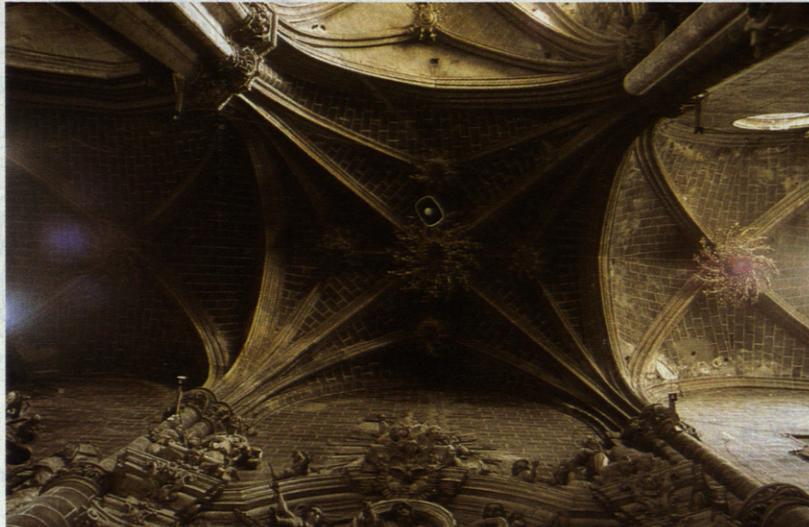
Bóvedas estrelladas del Transepto antes de la restauración.

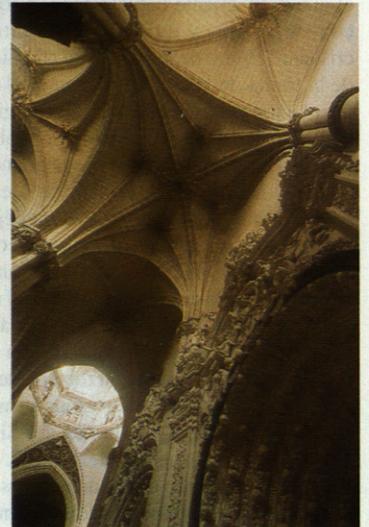
Bóvedas estrelladas del Transepto después de la restauración.

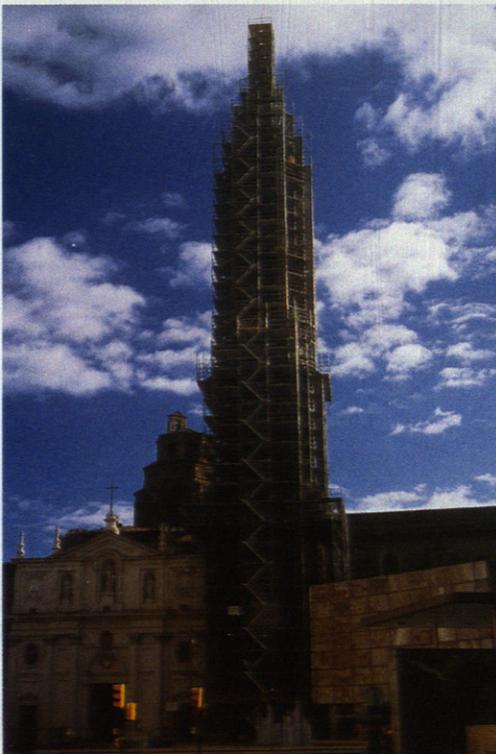
Torre de la Seo en el montaje de cuerpo de andamios para efectuar la restauración.

Nuestro trabajo en el exterior se ha concentrado en la Torre barroca. Esta magnífica edificación de casi noventa metros emplea un sistema compositivo a lo largo de sus cuatro cuerpos de ladrillo y de su chapitel, que provoca una acusada sensación de esbeltez y ligereza gracias a la hábil articulación de estos. La intervención se ha limitado a la limpieza respetuosa de los paramentos con un procedimiento en seco que controla los efectos abrasivos sobre la superficie, y a las labores de reparación exigidas por la acumulación de suciedad, la acción del agua, la polución y la mala calidad de las piedras empleadas para las cornisas y esculturas. Se ha tratado de conservar y proteger el material original siempre que ha sido posible; pero también se ha tratado de recuperar el perfil de las cornisas de piedra, a fin de obtener la claridad frontal del orden arquitectónico con sus efectos de luz y sombra. A ello se suma la reparación de las piezas escultóricas, en general bastante modificadas y recompuestas en restauraciones anteriores, y la recuperación de las figuras perdidas.

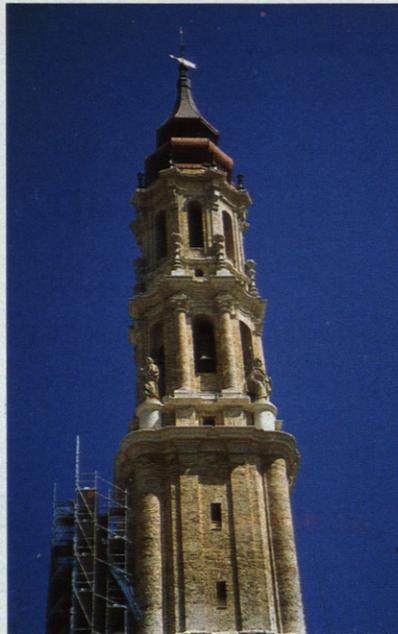
Desmontaje del andamio de la Torre de la Seo.

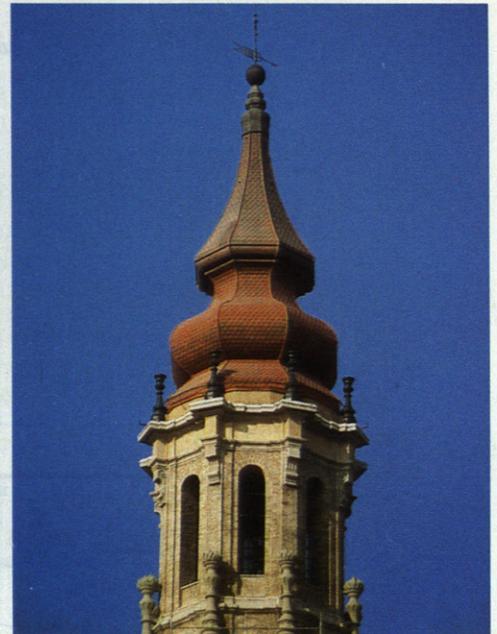
Cuerpos superiores de la Torre de la Seo. Después de la restauración.

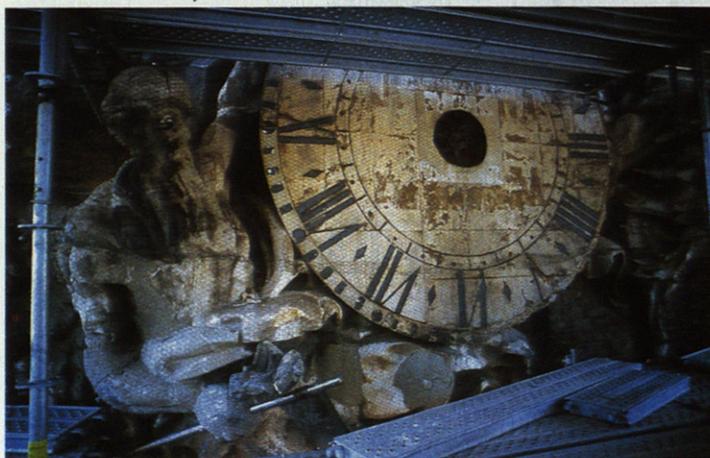
Detalle de la esfera del reloj de la Torre de la Catedral de la Seo. Antes de la restauración.

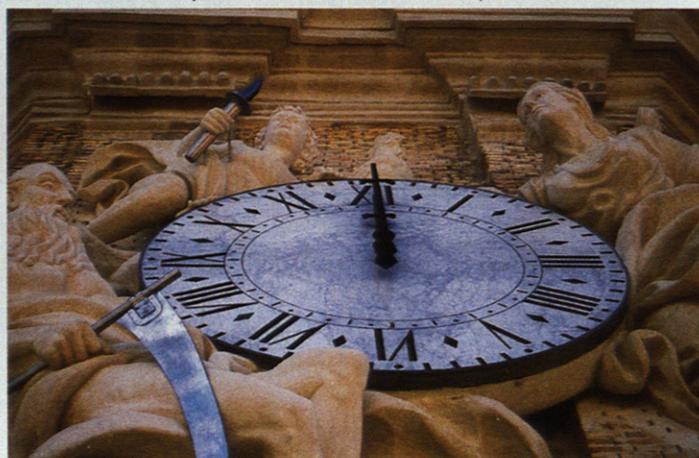
Detalle de la esfera del reloj de la Torre de la Catedral de la Seo. Después de la restauración.
