## PROYECTO DE RESTAURACION PLAZA MAYOR DE CHINCHON

*El acondicionamiento externo de un recinto histórico privilegiado*

Entre 1990 y 1992 se realizó el Proyecto de Restauración previsto para la Plaza Mayor de Chinchón, catalogada desde 1974 con el Grado uno de Protección Integral dentro del Conjunto Histórico declarado. Su objetivo consistió en la remodelación y ordenación general del recinto mediante un conjunto de intervenciones que han supuesto, entre otras cosas, la eliminación del tráfico rodado sobre su empedrado tradicional.

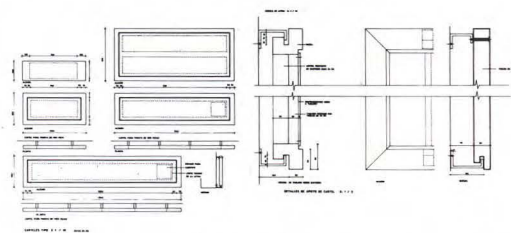
Detalles de los carteles para los rótulos de los comercios

Con la misma intención de homogeneizar su imagen, se diseñó un rótulo comercial de madera DM sobre perfiles de acero pintado con oxirón (indicando la proporción de las letras), así como entoldados de lona en color claro instalados por la parte interna de la plaza y sobre una estructura ligera de aluminio con caída vertical. Pero, también por motivos políticos, no fue posible un perfecto acabado con dichos toldos y otros elementos complementarios. Diversos intereses impidieron la difusión de una disciplina en un conjunto monumental como este lugar. El patrimonio arquitectónico sigue, en muchos casos, siendo presa de un egoísmo comercial

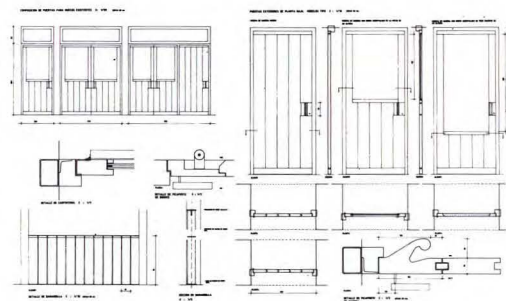
Detalles de las barandillas y las puertas diseñadas

incluso algunos herrajes. La finalidad era que no se produjeran equívocos históricos sobre su procedencia y que además fueran susceptibles de poder adaptarse a las distintas características de seguridad, iluminación interior, exposición al público de productos, etc.

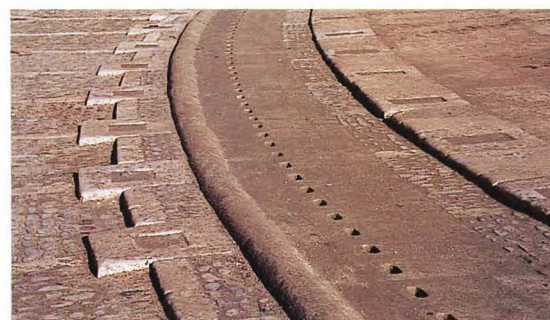
Vista parcial del pavimento en este recinto
