## Restauración de la iglesia de Santa Cruz Medina de Río seco (Valladolid)

Proyecto: 1985

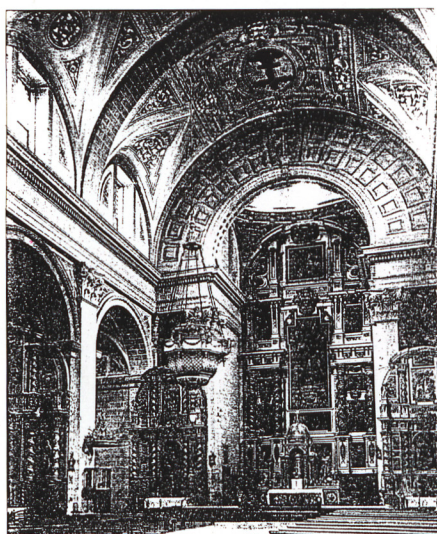
*Sobre estas líneas, vista de la iglesia antes de la ruina. Arriba, vista perspectiva de la propuesta.*

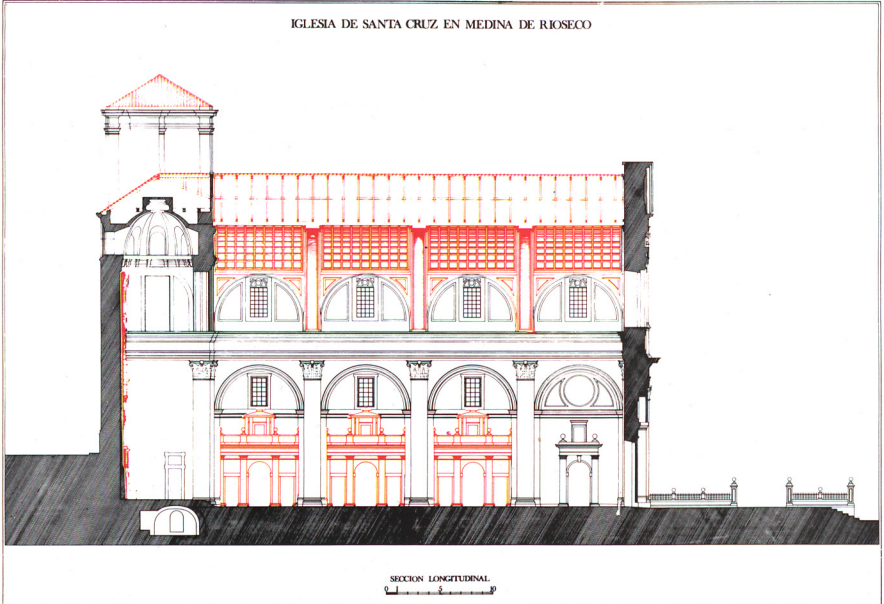
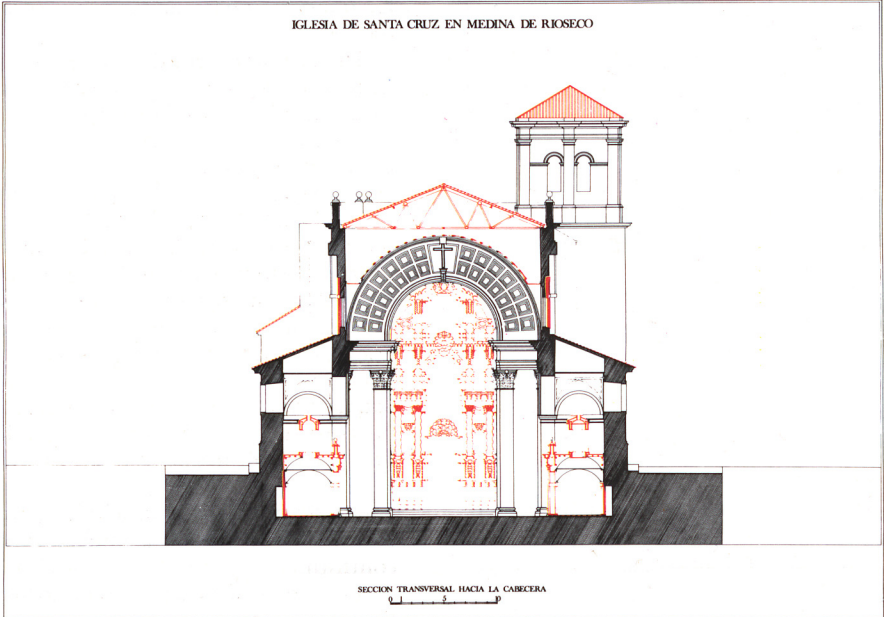
Estado actual del interior de la iglesia.

Partiendo de estas premisas teóricas que surgían, además, del propio estado del edificio, nos encontrábamos con que se hallaba en una ruina casi total, sin embargo, con algunas partes en pie: la fachada, la cabecera y la mitad de las capillas hornacinas.

Al margen del informe técnico redactado por el profesor Pérez Arroyo, que precisa más esta cuestión, quedaba claro cómo la ruina no había sido debida a un fallo del terreno, sino a un debilitamiento de los muros por envejecimiento de la argamasa interior y que no habían sido capaces de soportar, a partir de un determinado momento, el empuje de las bóvedas.

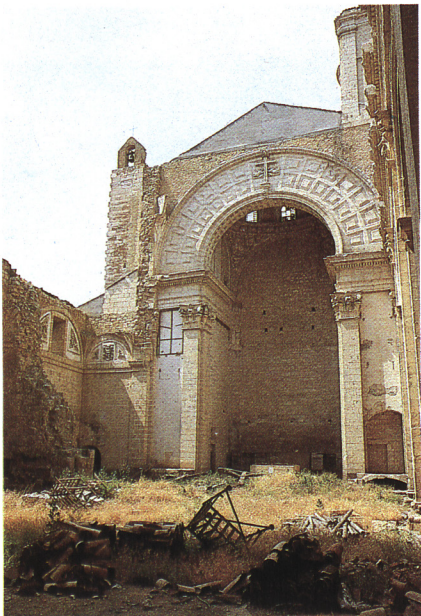
Vista de la maqueta, en la que aparece la propuesta de capillas laterales.

Los criterios que habíamos planteado en el anterior apartado, exigían una anastilosis de todo el resto de las capillas hornacinas perdidas, con el fin de mantener la inicial simetría del edificio.

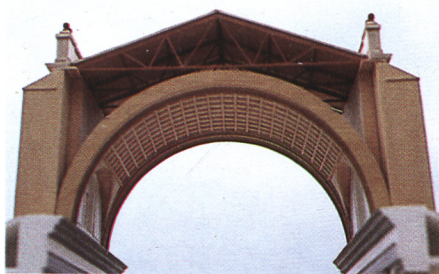
Vista de la maqueta con solución de cubiertas.

La madera como sustitutivo al ladrillo de las primitivas bóvedas, parecía una solución interesante, ya que reunía propiedades como la de repetir las formas abovedadas y, al mismo tiempo, asegurar, con su relativo poco peso, la estabilidad del edificio. Planteaba, además, la ocasión para presentar una alternativa formal a las antiguas y más acorde a las líneas generales de la iglesia.
